# VEJHISTORIE

Nr. 2 Forår 2001

## Veje og broer i Skjern Ådal

## Skjern Å - Naturgenopretning og arkæologi

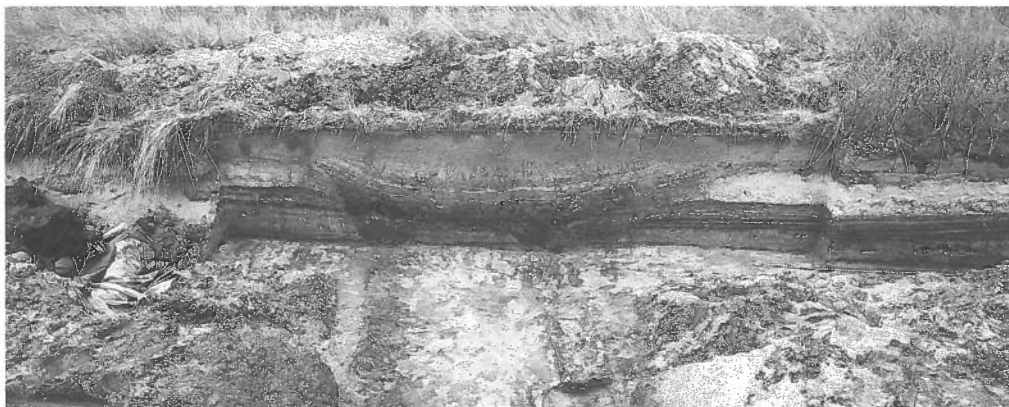
Fig. 5. Profil af vejspor over pløjemarkerne i åens delta ved Klinkerne. Klæg- og muldlag ses i profilet, i fladen foran kan hjulsporene følges. Foto: Bo Hansen.

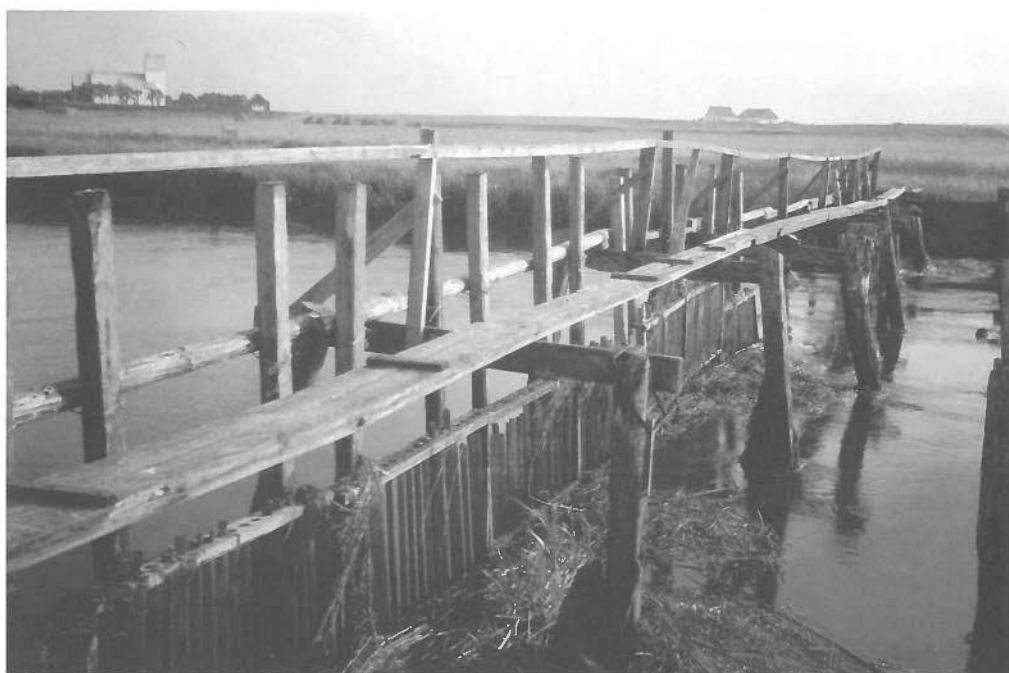
Fig. 6. Skjern Vadested. Formodet tremmeværk fra laksegård, sammenlign med fig. 7. Foto: Bo Hansen.

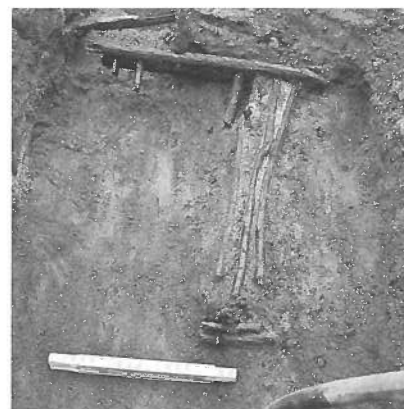
Fig. 7. Laksegård i Sneum Å, Vestjylland. Foto: C.V. Otterstrøm 1927. Otterstrøms Billedarkiv, Danmarks Fiskeri Undersøgelser, Silkeborg.

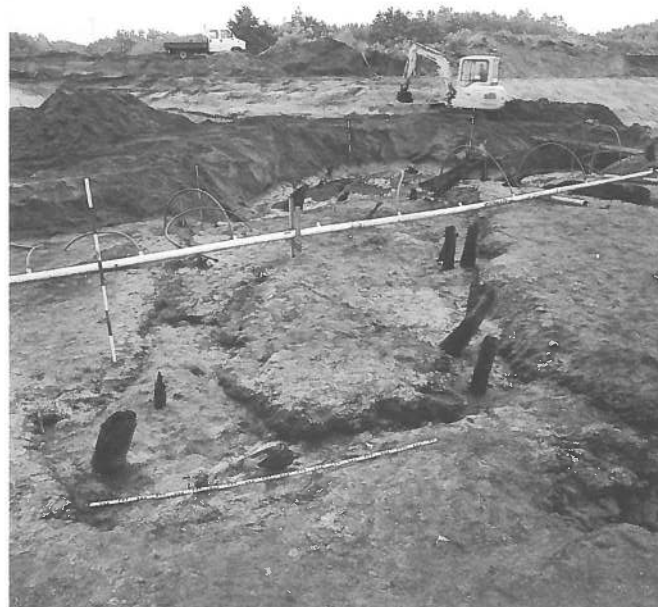
Fig.8. Del af broforløbet ved Skjern Vadested.  
Foto: Bo Hansen.

Vestligst i området kunne der udskilles en struktur, bestående af to parallelle rækker af stolpegrupper i et ca. fem meter bredt forløb. Rækkerne udgår fra fast land i syd ved de øvrige trækonstruktioner og forløber vinkelret igennem det oprindelige åleje (fig.8). Strukturen kunne følges over 30 m, men uden at afslutningen kunne konstateres mod nord, hvor konstruktionerne fortsatte et stykke ind i diget til den regulerede å. Da stolperækkerne iflg. geologiske iagttagelser er påvist til næsten nær nordbredden, formodes det, at den krydser hele åløbet - som en oprindeligt ca. 50 m lang brokonstruktion.

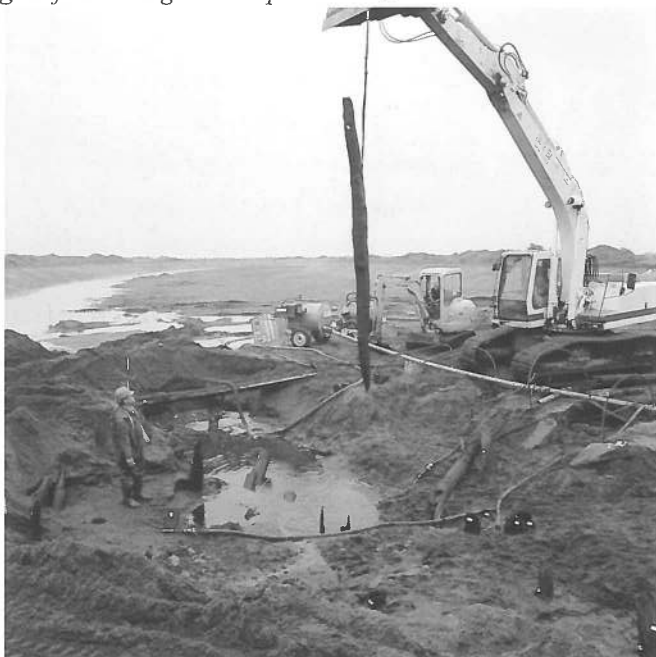
Fig.9. Skjern Vadested. Optagning af en af de godt fem m lange brostolper. Foto: Bo Hansen.

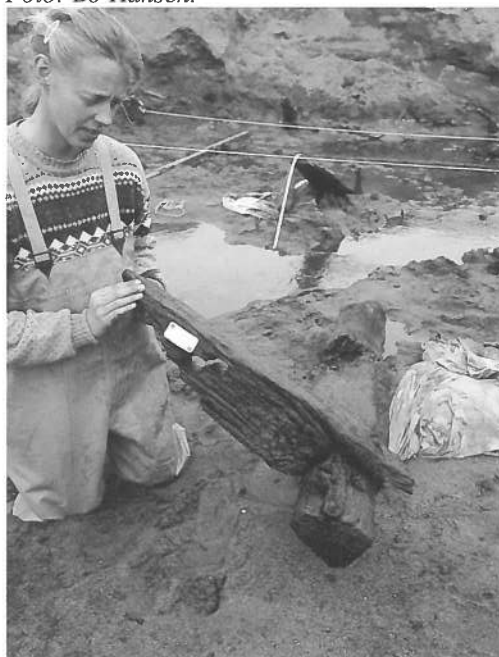
Fig.10. Skjern Vadested. Tømmer fra broens overbygning lå stadig samlet på åbunden. Foto: Bo Hansen.

I fladen tegnede de enkelte stolpegrupper sig som op til syv lodrette eller mere og mindre skråtstillede stolper. De indledende årringsdateringer af udvalgte stolper viste fældningstidspunkter fra 1100-tallets midte og gennem de følgende 200 år. Det var derfor ønskeligt at udskille nogle af de tydeligvis mange reparationsfaser, dels for at broen kunne sættes i forbindelse med stedets begivenheder, dels for at få øget indsigt i tidens brobyggeri. Der blev derfor optaget et halvt hundrede udvalgte stolper, et arbejde, der beredte deltagerne i udgravningen mange overraskelser. Stolperne var op til fem m lange - og det er vel at mærke den del af stolpen, der har stået i åbunden (fig.9). Desuden fandtes der i forløbet en del tømmer fra broens overbygning, heraf flere stykker, der tydeligvis kan sammenpasses (fig.10).

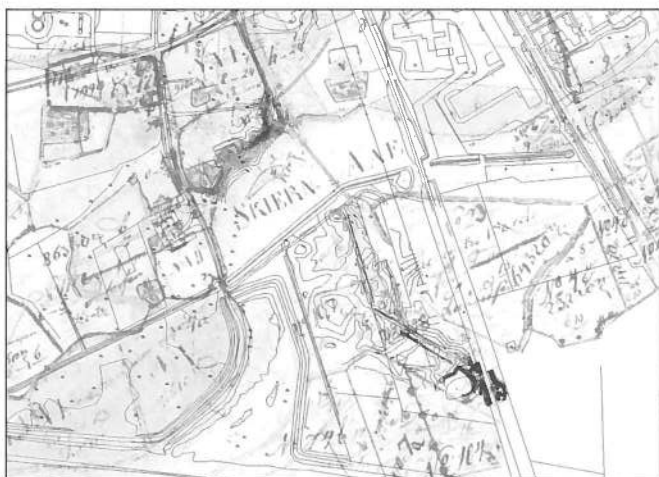
Fig. 12. Skjern bro på ældste matrikelkort. Kort- og Matrikelstyrelsen, tilføjelser Jan Slot Carlsen.

En halv kilometer opstrøms Skjern Vad ligger det gennem historiske kilder bedst oplyste overgangssted - Skjern Bro (fig. 12). Det er anlagt, hvor ådalen er særlig smal og hvor vejføringer fra nord og syd mødes, ligesom der i landskabet er bevaret synlige spor af vejføringer. Hovedvejene har været forsynet med milesten, hvoraf mange stadig står på plads. Ved Skjern kirke lå knudepunktet, hvorfra der udgik veje til tidens vigtigste byer: Varde, Ribe, Kolding, Horsens, Viborg, Holstebro og Ringkøbing. På åens nordbred lå brogården samt områdets juridiske center med rettersted. I 1498 nævnes en brogård, som antagelig er identisk med nutidens Skjern Brogård, som eksisterede indtil 1970'erne. Selve broen ejedes som de øvrige overfartssteder ved åens nedre løb af det nærliggende lenssæde Lundenæs, som bortforpagtede retten til at opkræve told. Skjern Bro var med sin 90 m længde og sin 3,6 m brede kørebane kendt som landets længste bro fra senmiddelalderen til 1850. Den er nævnt i talrige kilder, for den var konstant udsat for ødelæggende vandmasser og isskruninger. Hver gang måtte nyt tømmer hentes i Midtjyllands egeskove, for det var på dette tidspunkt ikke længere muligt at skaffe træet lokalt<sup>16</sup>.

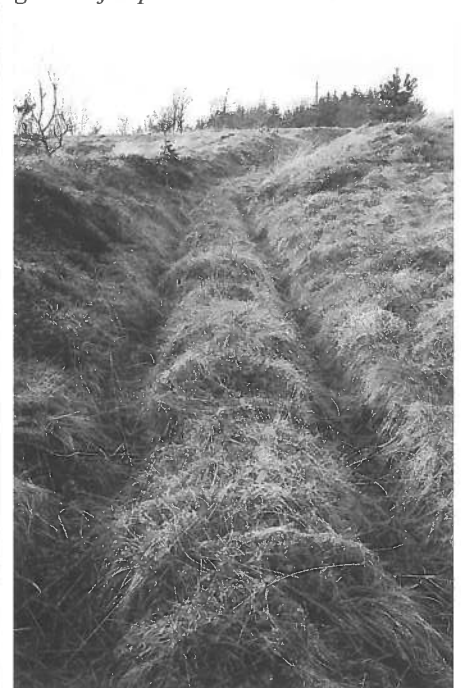
Fig.14. Hulvej i Brosbøl. Variationer i vegetationen viser mere end 150 år gamle hjulspor. Foto: Bo Hansen.

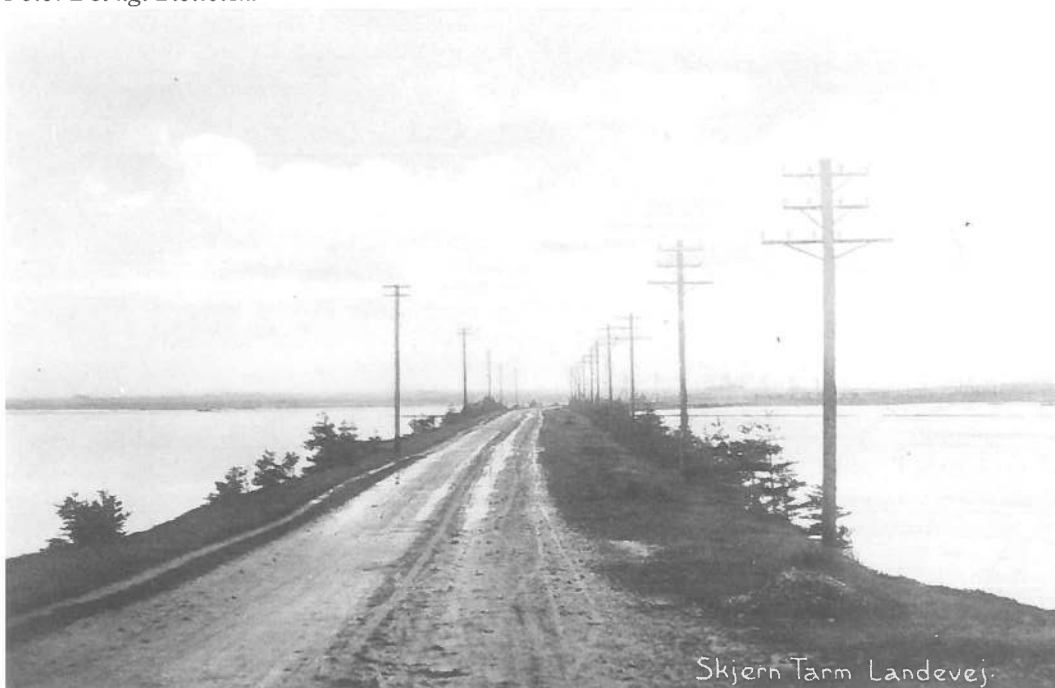
Fig. 16. Skjern - Tarm Landevej i opkørt tilstand 1914.  
Foto: Det kgl Bibliotek.
